RETOUR D'EXPÉRIENCE INONDATIONS MAI-JUIN 2016

Inondations en 2016 (fin mai – début juin)

Un événement exceptionnel

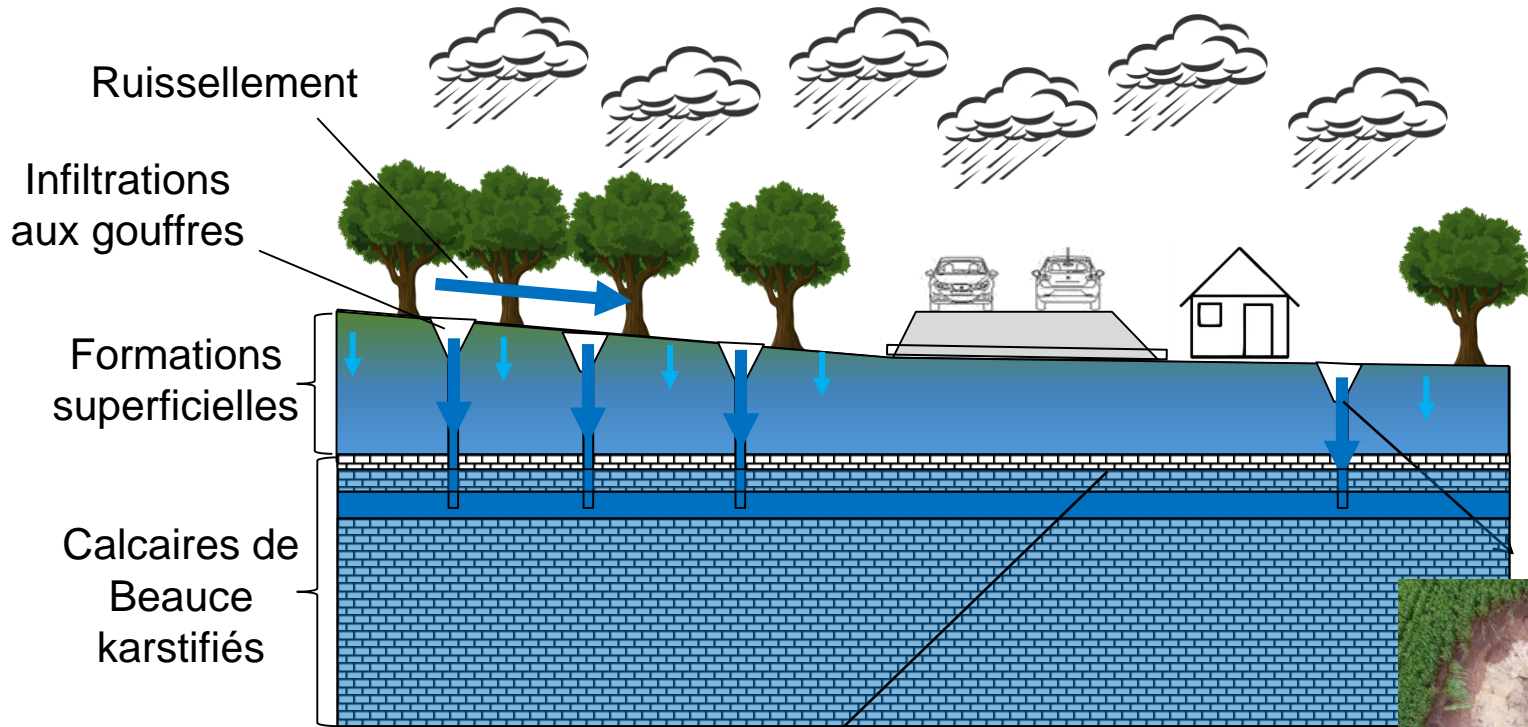
Représentation schématique – contexte hydrogéologique

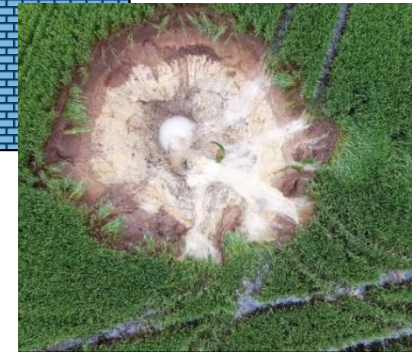
Gouffre d'origine anthropique, apparu à Gidy

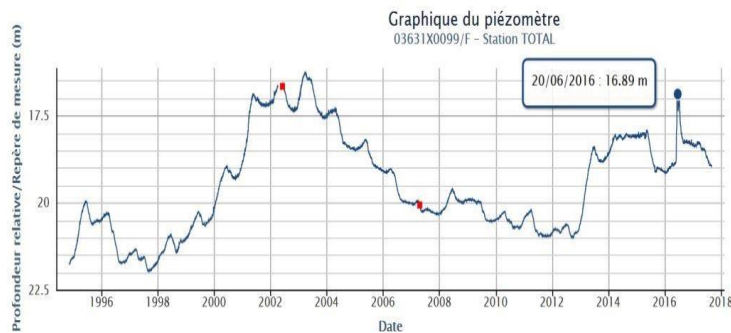
Niveau nappe Beauce à Gidy

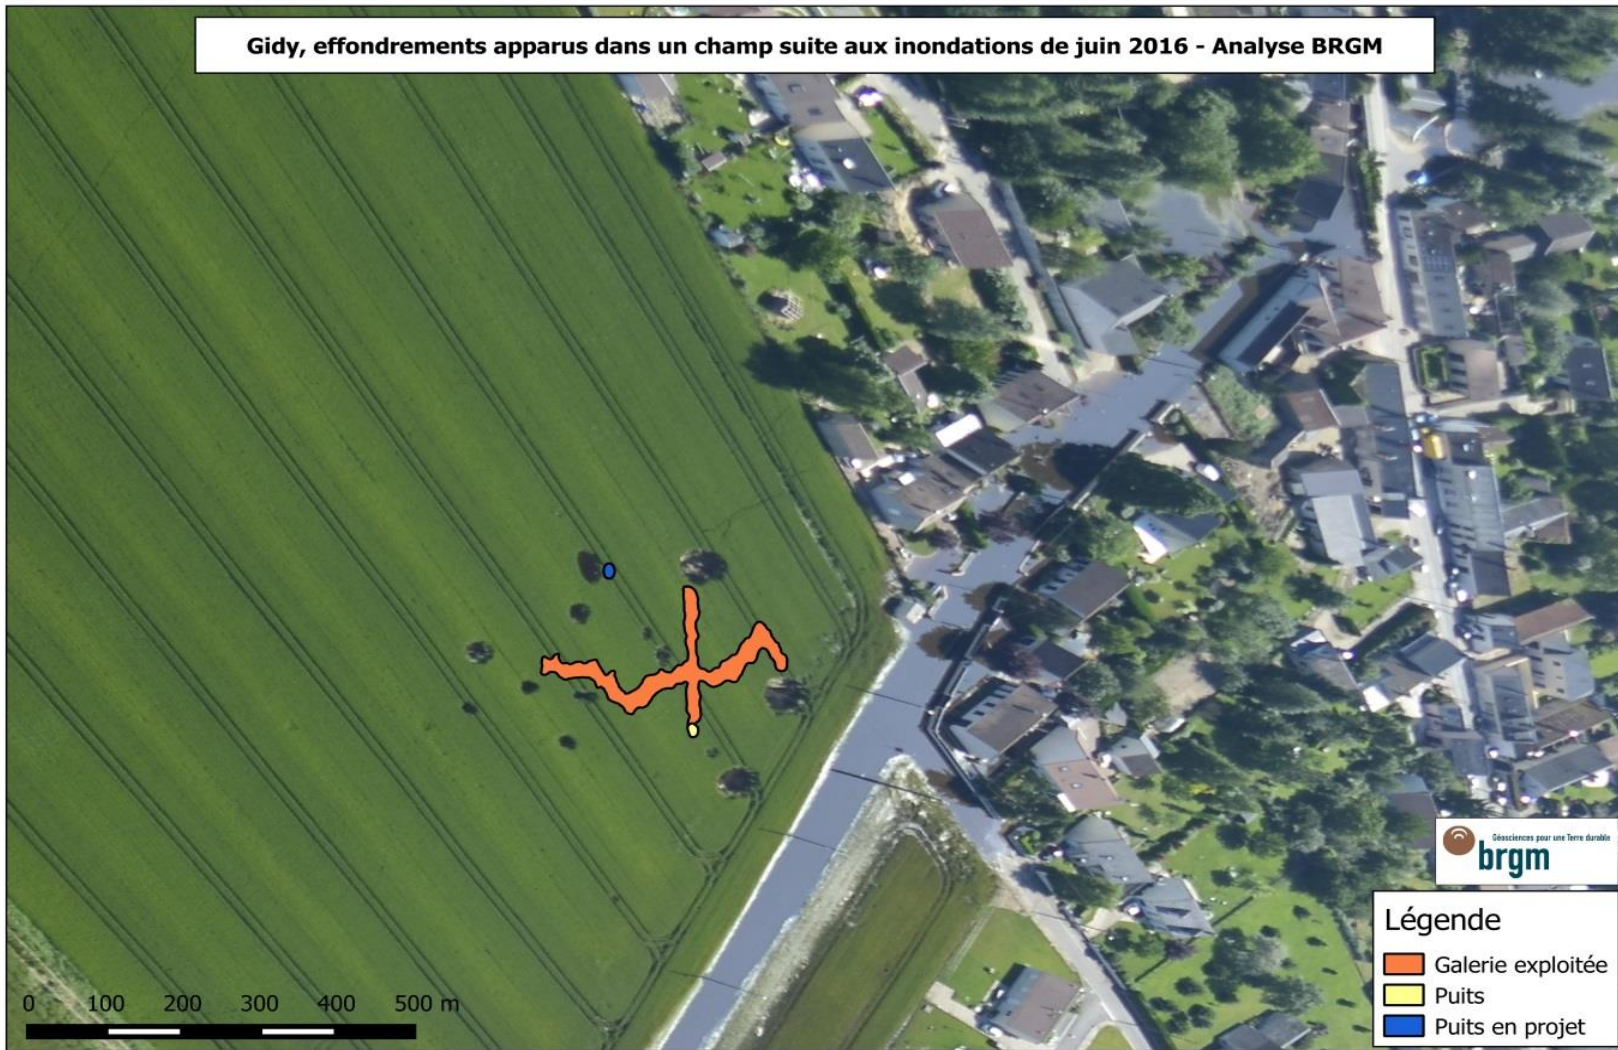
Ouverture de fontis à Gidy

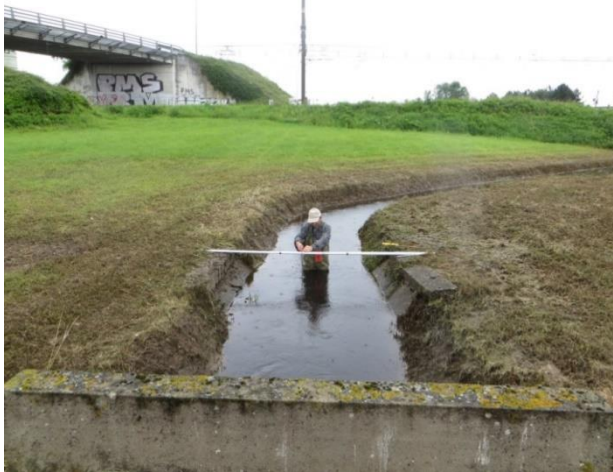
Mesure du débit
de la Retrève
(à Cercottes, le
17/06/16)
